**LUFTBILDAUSWERTUNG ZUR
ÜBERPRÜFUNG DES VERDACHTS
AUF KAMPFMITTELBELASTUNG
VON BAUGRUNDFLÄCHEN
INKLUSIVE RECHERCHE ZU KAMPF- &
KRIEGSDATEN ZUR LUFTBILDAUSWAHL**

Gutachten der UXO PRO Consult vom 06.11.2024

Projekt:
49809 Lingen,
Diepholzer Straße,
Erkundungsgebiet
212409180640

PHASE A, FERNERKUNDUNG - ÜBERPRÜFUNG
DES KAMPFMITTELVERDACHTS

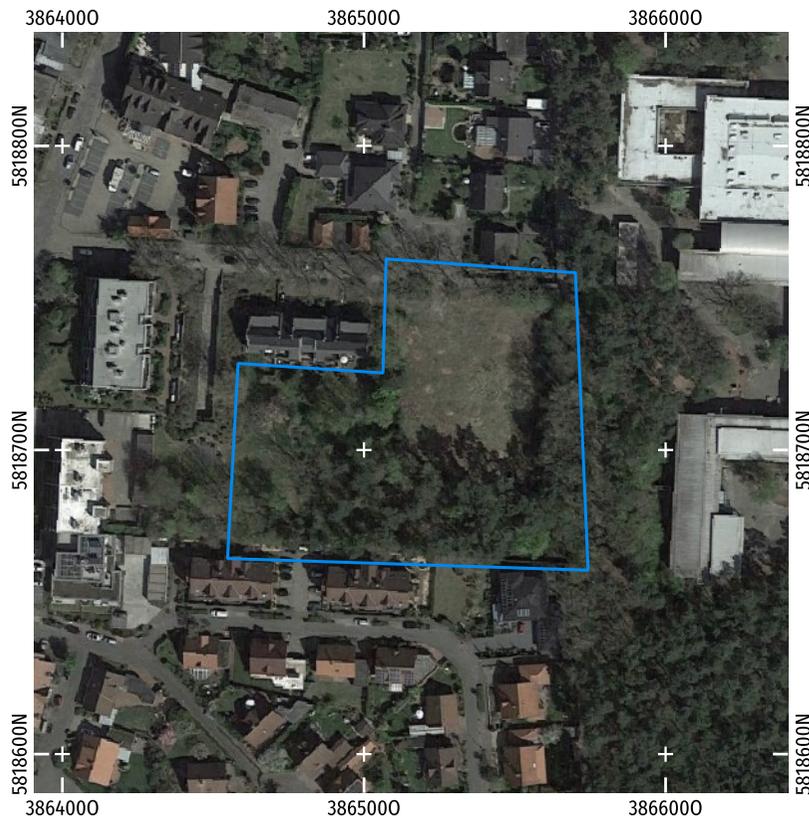
Auf den untersuchten Luftbildaufnahmen und konsultierten historischen Unterlagen konnten keine Hinweise festgestellt werden, die den Verdacht der Kontamination des Erkundungsgebiets mit Kampfmitteln bestätigen. Es konnten keine Sprengbommentrichter, zerstörte Bauwerke, Flakstellungen, Grabensysteme, Bunker oder dergleichen im Erkundungsgebiet und dessen Nahbereich ausgemacht werden.

Das oben in heutiger Umweltsituation umrandete Erkundungsgebiet bestimmt alleinig den Bereich, für den das in der Begutachtung festgestellte Ergebnis gültig ist. Die Markierung kontaminationsrelevanter Strukturen ist nicht abschließend. Lediglich die für das Ergebnis der Begutachtung ausschlaggebenden Elemente wurden dargestellt.

Die Auswertung der Luftbildaufnahmen hat in Zusammenhang mit der erörterten Literatur den Verdacht der Kontamination des Erkundungsgebietes mit Kampfmitteln nicht bestätigt. Nach unserem jetzigen Kenntnisstand sind keine weiteren Maßnahmen notwendig.

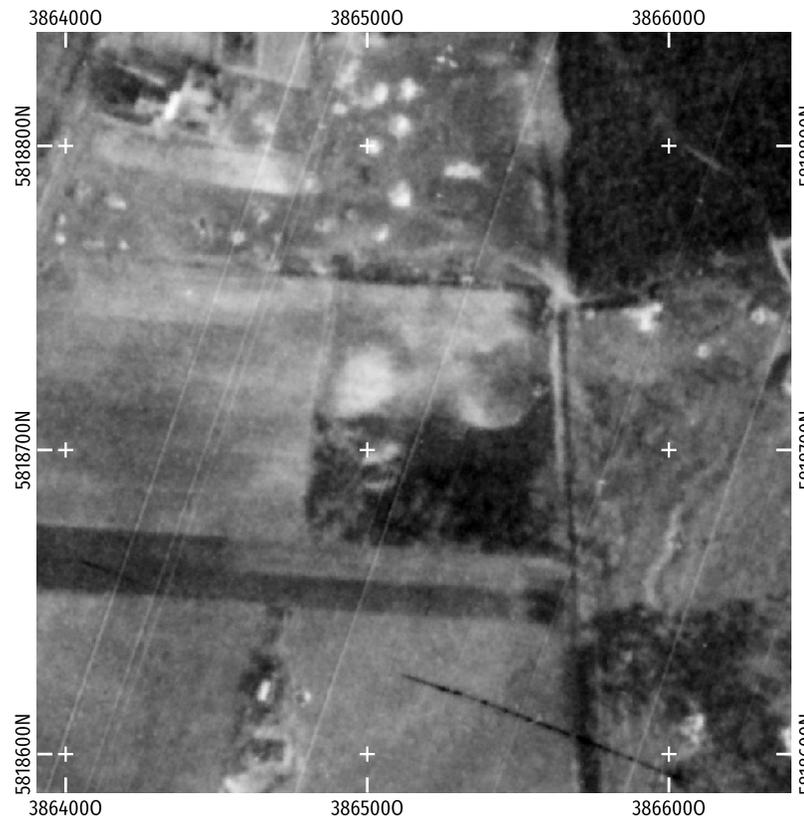
Aufnahmedatum des Luftbilds: 21.03.1945. Aufgrund technischer Umstände zur Zeit der Luftbildaufnahme kann nicht ausgeschlossen werden, dass das Luftbild Verzerrungen unterliegt. Das reproduzierte Luftbild unterliegt strengsten Datenschutzbestimmungen und darf nicht ohne die schriftliche Gestattung von UXO PRO Consult weitergeleitet, verbreitet, veröffentlicht oder anderweitig Dritten zugänglich gemacht werden.
