**LUFTBILDAUSWERTUNG ZUR
ÜBERPRÜFUNG DES VERDACHTS
AUF KAMPFMITTELBELASTUNG
VON BAUGRUNDFLÄCHEN
INKLUSIVE RECHERCHE ZU KAMPF- &
KRIEGSDATEN ZUR LUFTBILDAUSWAHL**

Gutachten der UXO PRO Consult vom 17.07.2024

Projekt:
49809 Lingen (Ems),
Josefstraße,
Neubebauung
212405092034

PHASE A, FERNERKUNDUNG - ÜBERPRÜFUNG
DES KAMPFMITTELVERDACHTS

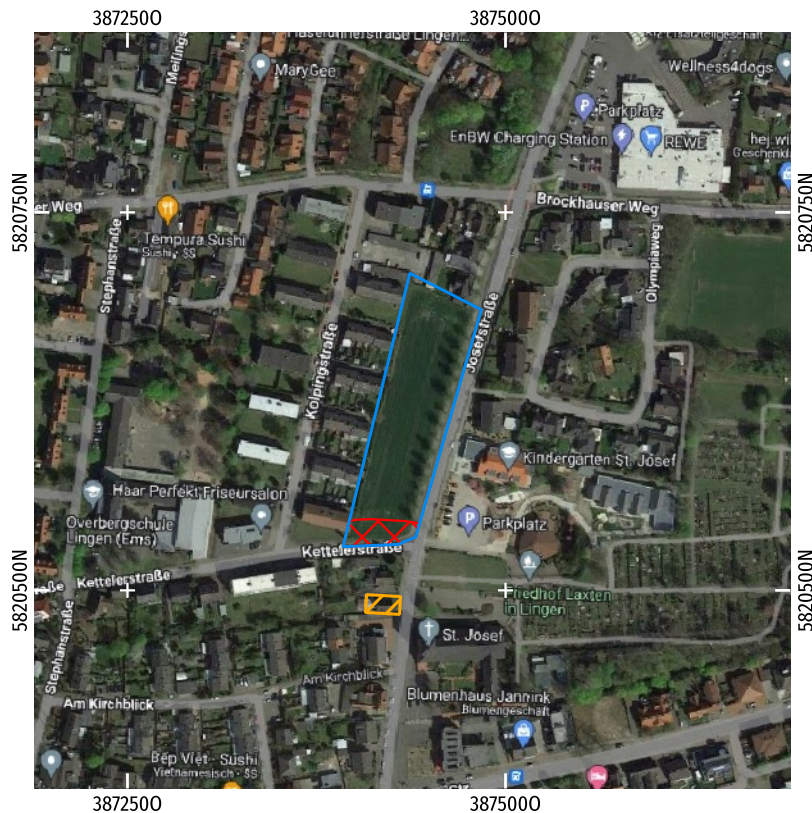
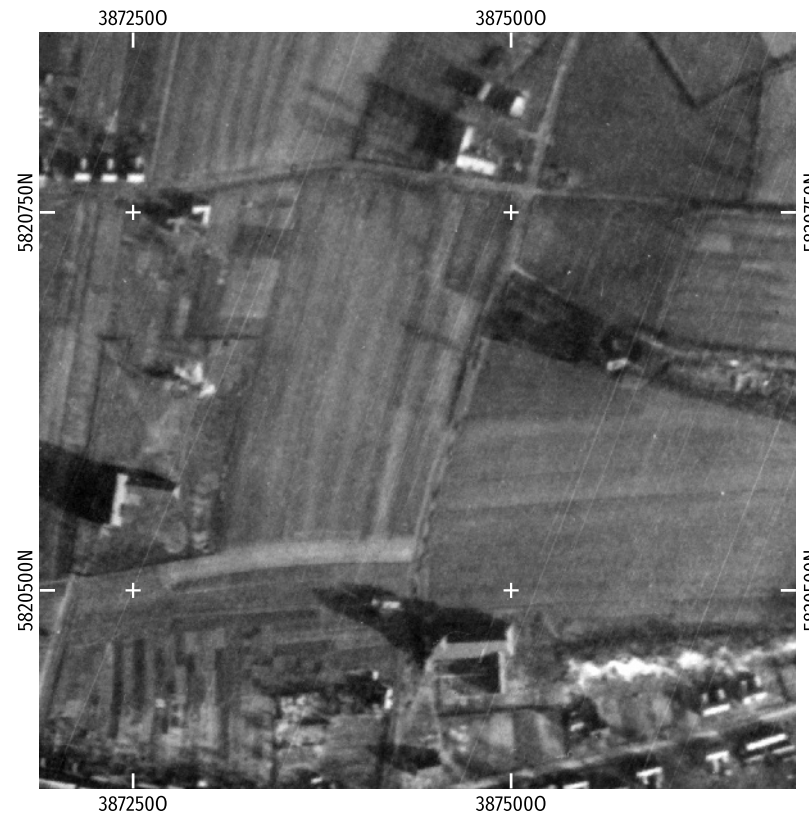
Anhang 2:

Im Erkundungsgebiet oder dessen Nahbereich ist im südlichen Anteil ein beschädigtes Gebäude auszumachen.

Erkundungsgebiet und Ergebnisse der Luftbildauswertung in heutiger Umweltsituation und auf einem historischen Luftbildausschnitt

Das oben in heutiger Umweltsituation umrandete Erkundungsgebiet bestimmt allein den Bereich, für den das in der Begutachtung festgestellte Ergebnis gültig ist. Die Markierung kontaminationsrelevanter Strukturen ist nicht abschließend. Lediglich die für das Ergebnis der Begutachtung ausschlaggebenden Elemente wurden dargestellt.

Aufnahmedatum des Luftbilds: 21.03.1945. Aufgrund technischer Umstände zur Zeit der Luftbildaufnahme kann nicht ausgeschlossen werden, dass das Luftbild Verzerrungen unterliegt. Das reproduzierte Luftbild unterliegt strengsten Datenschutzbestimmungen und darf nicht ohne die schriftliche Gestattung von UXO PRO Consult weitergeleitet, verbreitet, veröffentlicht oder anderweitig Dritten zugänglich gemacht werden.

Folglich muss davon ausgegangen werden, dass, aufgrund oben genannter Befunde und unter Berücksichtigung des behördlich genutzten 50 Meter-Radius, in Teilen des Erkundungsgebietes (=KVF) noch Sprengbomben-Blindgänger oder andere Kampfmittel vorhanden sind.

Für diese Teile des Erkundungsgebietes empfehlen wir eine nähere technische Untersuchung durch einen Kampfmittelbeseitigungs- oder -räumdienst des Bundeslandes oder ein privates Fachunternehmen (Kampfmittelsondierung). Dieses muss über eine Zulassung nach § 7 SprengG und geschultes Personal (Befähigungsschein nach § 20 SprengG) verfügen.

In den Teilbereichen des Erkundungsgebietes, die außerhalb der kontaminationsverdächtigen Flächen liegen (außerhalb der Kreuzschraffur im Anhang 2), sind weitere technische Überprüfungen oder andere Maßnahmen nach unserem jetzigen Kenntnisstand nicht notwendig. Diese Begutachtung (Fernerkundung) stellt keine Garantie der Kampfmittelfreiheit für die übrigen Gebiete dar. Es handelt sich um Empfehlungen, die auf Basis der Luftbildauswertung entstehen und für die keine Haftung für eine Kampfmittelfreiheit übernommen werden kann. Die tatsächliche Kampfmittelbelastung des Erkundungsgebietes kann ausschließlich durch technische Methoden vor Ort überprüft werden, zu denen wir ergänzend raten, sofern eine formelle Kampfmittelfreiheitsbestätigung angestrebt wird. Die vorliegende Auswertung und damit verbundene Aussagen haben ausschließlich für das im Anhang 2 gekennzeichnete Erkundungsgebiet Gültigkeit. Aussagen und Schlussfolgerungen über angrenzende Gebiete sind nicht zulässig.
