Empfehlung: Sondierung**Fläche A**

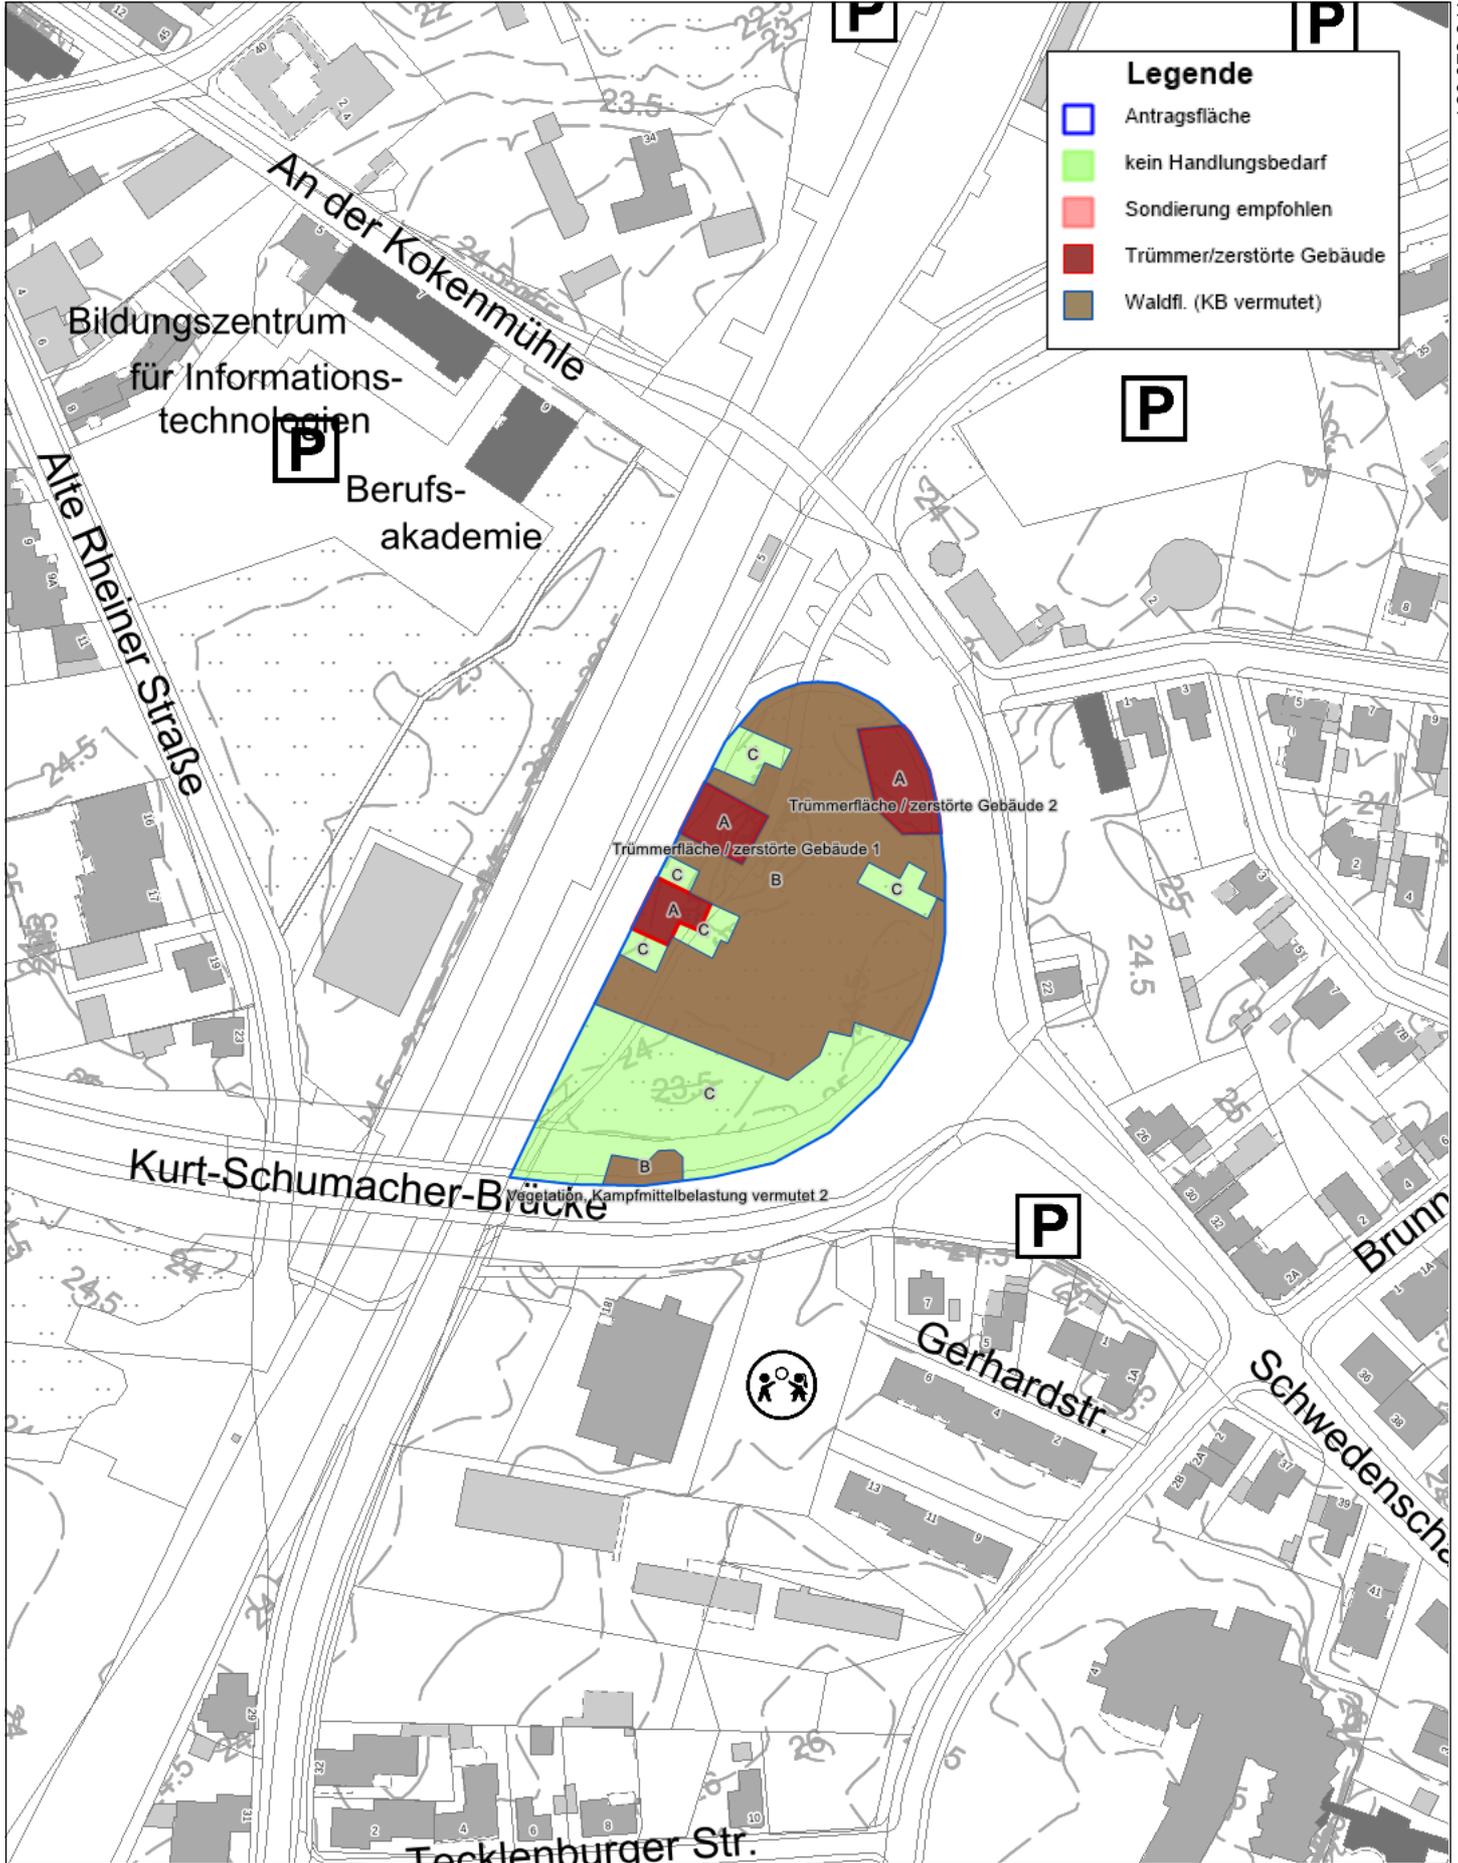
- Luftbilder:* Die derzeit vorliegenden Luftbilder wurden vollständig ausgewertet.
- Luftbildauswertung:* Nach durchgeführter Luftbildauswertung wird eine Kampfmittelbelastung vermutet.
- Sondierung:* Es wurde keine Sondierung durchgeführt.
- Räumung:* Die Fläche wurde nicht geräumt.
- Belastung:* Es besteht ein begründeter Verdacht auf Kampfmittel.

- Luftbilder:* Die derzeit vorliegenden Luftbilder wurden vollständig ausgewertet.
- Luftbildauswertung:* Es wurde eine Luftbildauswertung durchgeführt, aber die Flächen sind aufgrund von Vegetation nicht auswertbar. Die Betrachtung der Umgebung lässt eine Kampfmittelbelastung vermuten.
- Sondierung:* Es wurde keine Sondierung durchgeführt.
- Räumung:* Die Fläche wurde nicht geräumt.
- Belastung:* Es besteht der allgemeine Verdacht auf Kampfmittel.

- Luftbilder:* Die derzeit vorliegenden Luftbilder wurden vollständig ausgewertet.
- Luftbildauswertung:* Nach durchgeführter Luftbildauswertung wird keine Kampfmittelbelastung vermutet.
- Sondierung:* Es wurde keine Sondierung durchgeführt.
- Räumung:* Die Fläche wurde nicht geräumt.
- Belastung:* Ein Kampfmittelverdacht hat sich nicht bestätigt.

Empfehlung: Kein Handlungsbedarf**Fläche C**

Die vorliegenden Luftbilder können nur auf Schäden durch Abwurfkampfmittel überprüft werden. Sollten bei Erdarbeiten andere Kampfmittel (Granaten, Panzerfäuste, Brandmunition, Minen etc.) gefunden werden, benachrichtigen Sie bitte umgehend die zuständige Polizeidienststelle, das Ordnungsamt oder den Kampfmittelbeseitigungsdienst des Landes Niedersachsen bei der RD Hameln-Hannover des LGLN.
